## 歴史的大規模土砂災害地点を歩く そのII

著者：井上 公夫 (砂防フロンティア整備推進機構 専門研究員)

## コラム 65 群馬県北東部尾瀬沼南西部の巨大地すべり地形の紹介

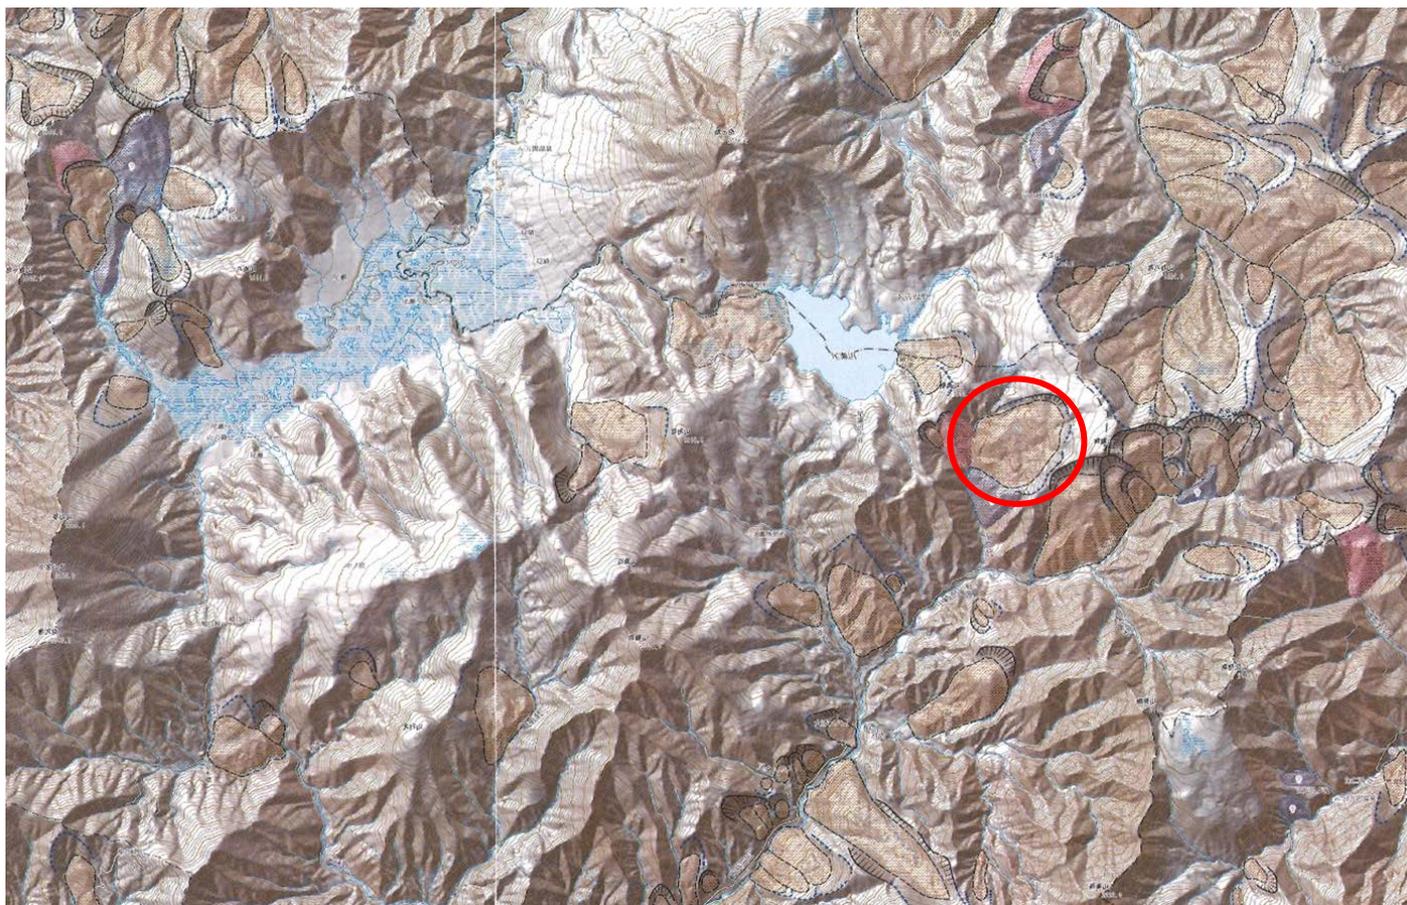
図1 防災科学技術研究所：立体地すべり地形分布図「燧ヶ岳」「藤原」図幅

図 1 は、防災科学技術研究所の立体地すべり地形分布図「燧ヶ岳」「藤原」図幅で、図の北部に尾瀬ヶ原、尾瀬沼が存在します。赤丸の範囲が調査対象の巨大地すべり地です。大きさは尾瀬沼とほぼ同じで、南北 1.2km、東西 1.0km あり、頭部滑落崖は落差 80～100m で半円形に続いています (大八木, 1974)。図 1 をみると、この地域周辺には調査地域と同様の巨大地すべり地が多く存在することがわかります。

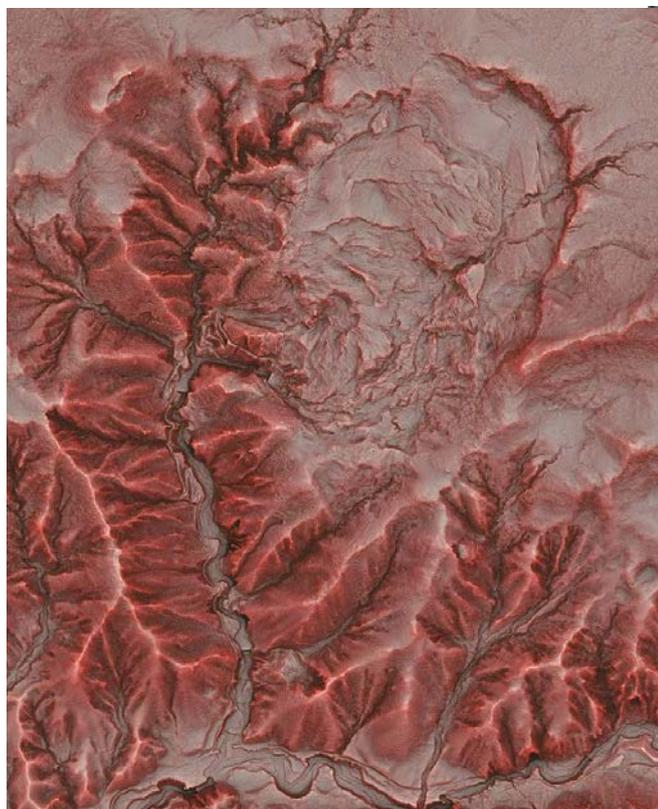
図2 尾瀬沼東南部の巨大地すべりの赤色立体図  
国土交通省利根川水系砂防事務所提供

図 2 は、尾瀬沼東南部の巨大地すべり地周辺の赤色立体図 (国土交通省利根川水系砂防事務所提供) です。図 3 は、巨大地すべり地周辺の空中写真 (林野庁 1963 年 10 月 13 日撮影, 山-232 (ダイニオクアイズ), C-29-10) で、井上が判読した地すべり滑落崖を赤線で示してあります。地すべり地の東側を奥只見からの送電線が通っていますが、送電線鉄塔の中には地すべり変動で水平に数 m 移動しているものもあります。地すべり地の南側は地すべり変動が活発で、群馬県によって復旧治山事業が行われました。

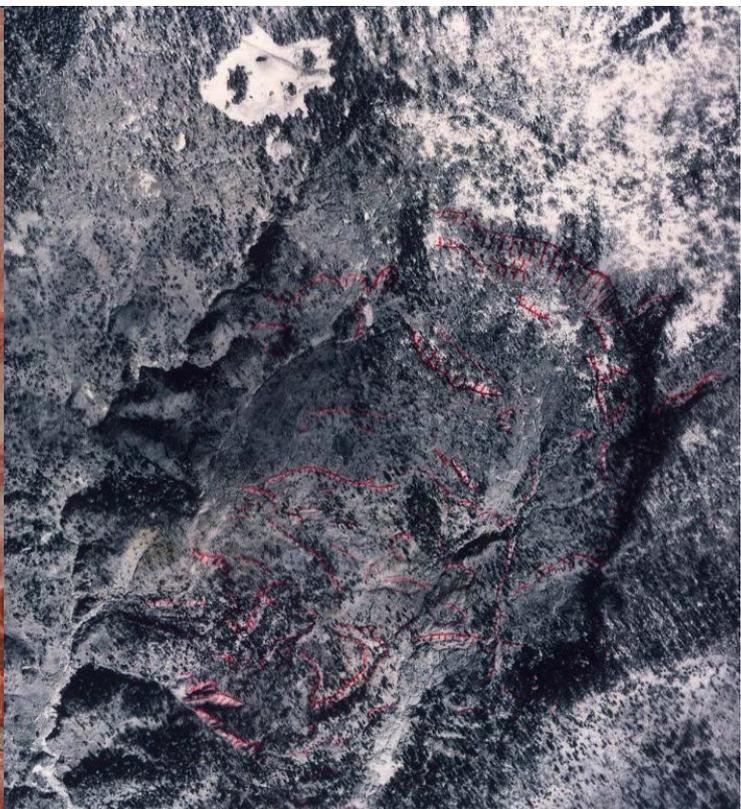
図3 空中写真(林野庁 1963年10月13日撮影)  
山-232 (ダイニオクアイズ), C-29-10
