コラム 65 長野県北部夜間瀬川流域の土砂災害と砂防事業の歴史

井上 公夫

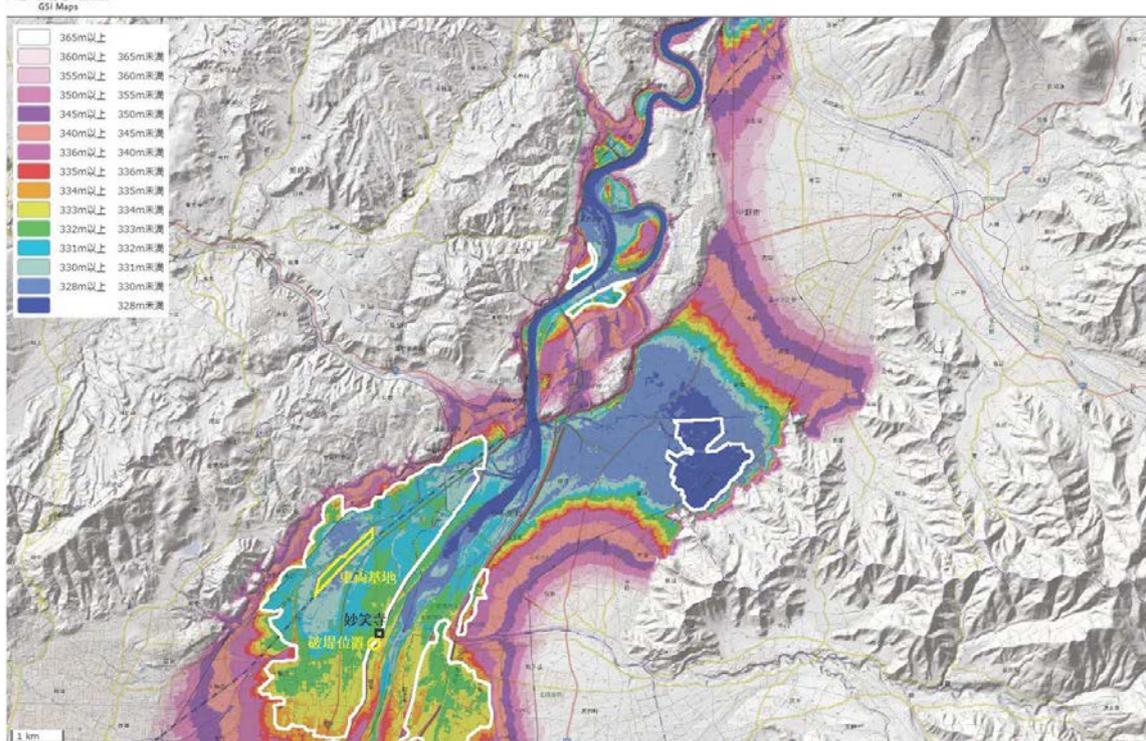
図 1 長野市北部の千曲川河川付近の等高線図（地理院地図をもとに作成）

図 1 は地理院地図をもとに、等高線毎に色分けしてあります。千曲川左岸の長野市穂保地区で破堤し、破堤地区から標高の低い西方に流下し、北陸新幹線車両基地を含めて広範囲に

図1を見るとわかりますが、千曲川は長野県中野市立ヶ花までは広い洪水氾濫域を持っていますが、立ヶ花から北は丘陵地の中を細い流路で蛇行しながら飯山市方向に北流しています。細い流路の東側には中野市街地の載る広大な夜間瀬川扇状地が、千曲川の流路を塞ぐように発達しています。

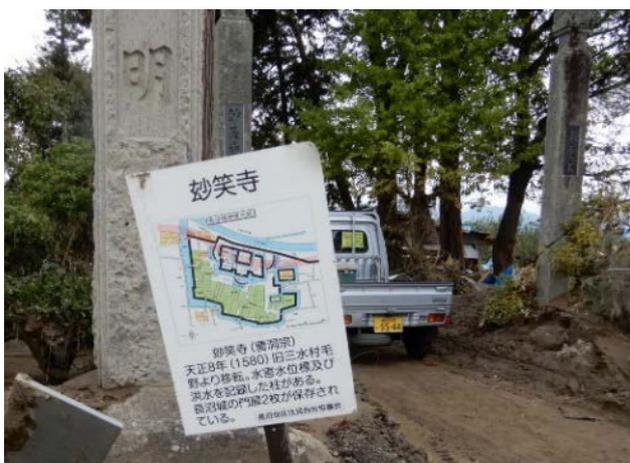
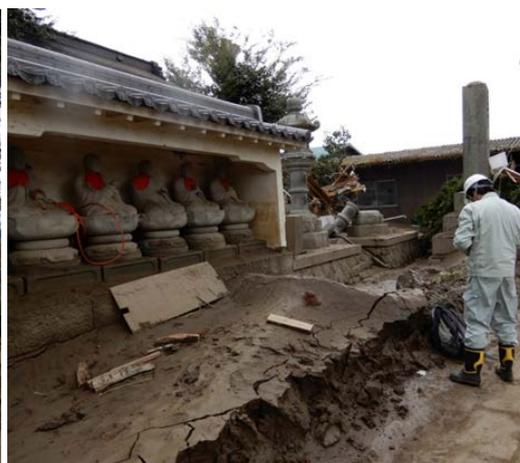
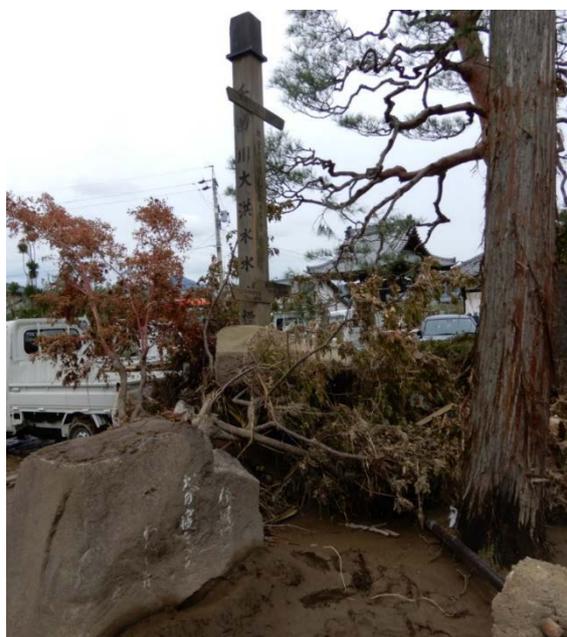
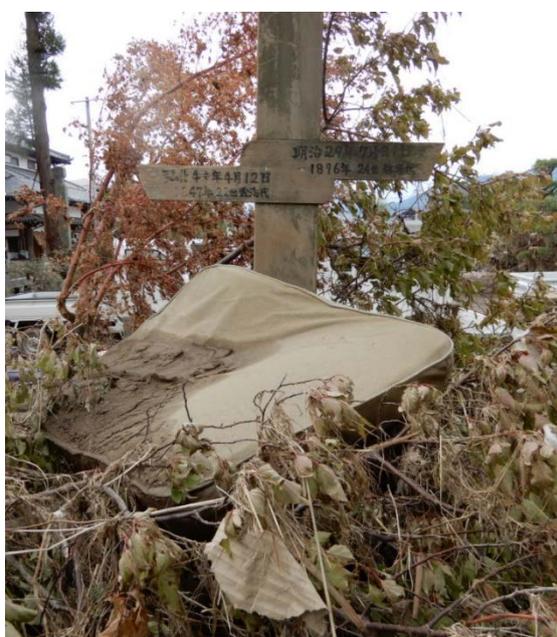
写真 1 台風 19 号で被災した妙笑寺入口

台風 19 号襲来後の妙笑寺周辺の人家やリンゴ畑は 2m 以上の高さに洪水痕跡が残り、堆積土砂が 10～30cm も堆積していました。写真 1, 2 は妙笑寺境内の標柱で、弘化四年（1847）の水位標より高い位置までゴミが付着し、この高さまで決壊洪水の水位が到達したことが判ります（ほぼ高さ 1.5m）。さらに 2m 位上に寛保二年（1742）の「戌の満水」の洪水標があ

りました（写真1～4）。妙笑寺は千曲川左岸の自然堤防上にありますので、この付近では最も高い場所です。この寺のすぐ北側が今回の破堤箇所（穂保地区）で、破堤から8日後の10月21日に現地調査した時には、応急の締切工事が終了していました（写真5）。しかし、破堤箇所から西側の穂保地区などの人家やリンゴ畑は、かなり高速の洪水流が流下して、土砂が堆積し、激甚な被害を受けていました。

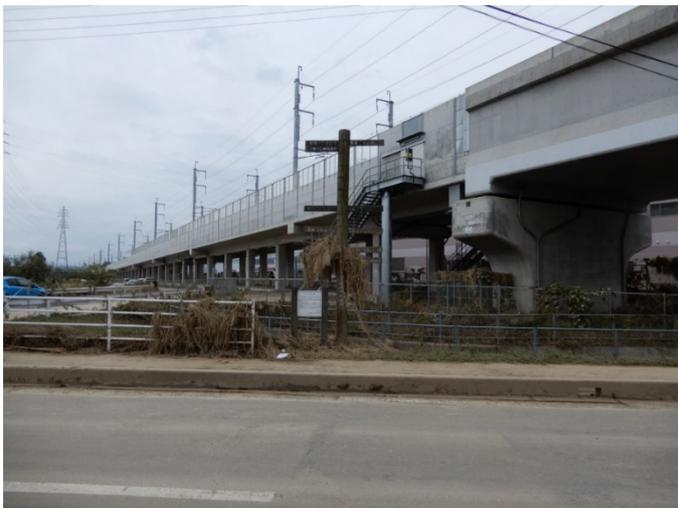
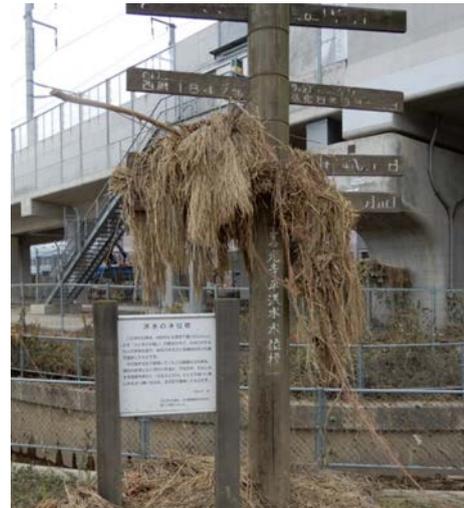
**写真6 北陸新幹線車両基地付近の洪水の水位標
（2019年10月21日井上撮影）**

写真6, 7は、北陸新幹線の車両基地付近の洪水の水位標です。高さ3mの位置にある善光寺地震の洪水水位とほぼ同じ位置までゴミが付着しています。弘化四年三月二十四日（1847年5月8日）の善光寺地震から19日後の四月十三日（5月27日）に犀川を塞止めた天然ダム（岩倉山）の決壊による洪水水位とほぼ同じだったことが判ります。さらに2m上には、寛保二年（1742）の「戌の満水」の洪水水位標が記されています。「戌の満水」は江戸時代以降東日本を襲った最大の洪水災害です（高崎, 2001, 信濃毎日新聞社, 2002, 町田, 2014, 北原, 2018）。

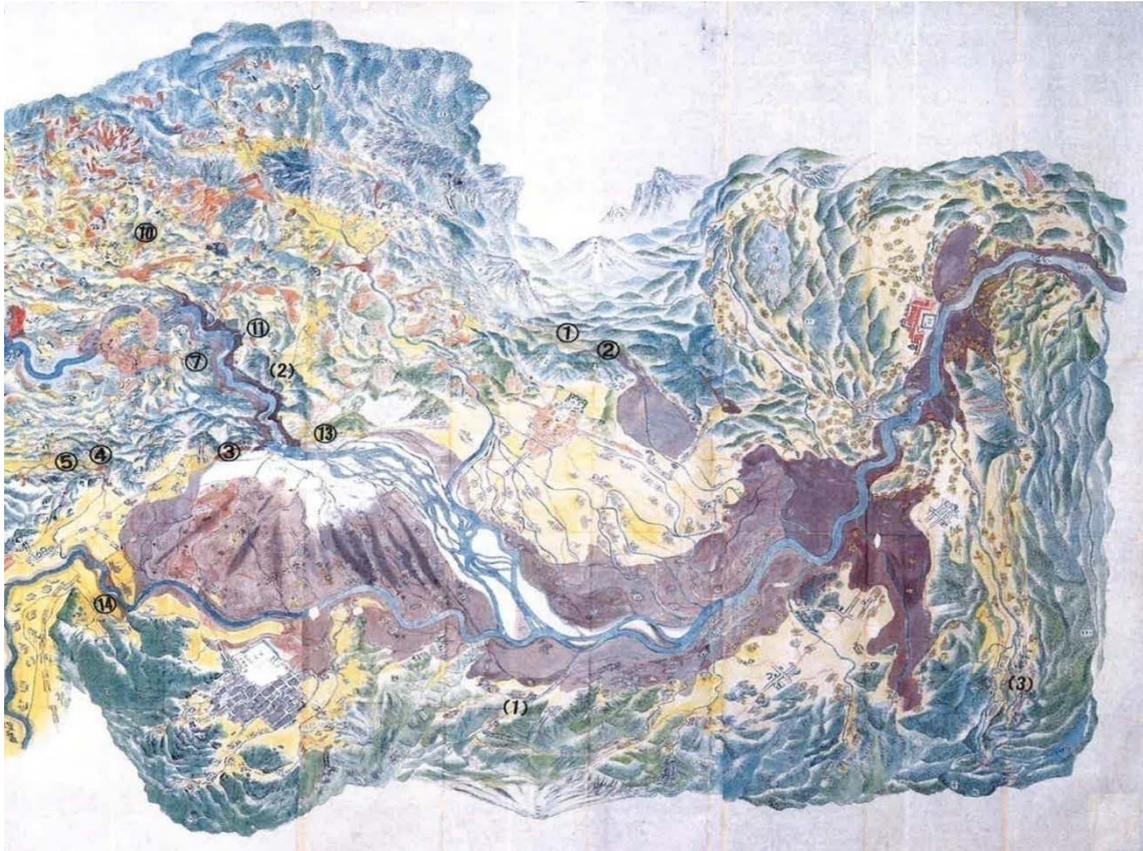
図2 信州地震大絵図の東側部分（長野市真田宝物館蔵）

図2は、信州地震大絵図の東側部分（長野市真田宝物館蔵）を示しています。善光寺地震で岩倉山地すべりが犀川を塞ぎ止めました。16日後に満水となり溢れはじめ、19日後に大きく決壊し、洪水段波が流下しました。犀川合流点から千曲川下流で大きく氾濫し、立ヶ花付近の狭窄部で流れきれなくなり、延徳たんぼ方向に大きく氾濫しています。広大な夜間瀬川扇状地（中野陣屋（幕府天領）が載る）が存在するため、延徳たんぼの洪水は下流に流下できず、長い期間滞留しました。高社山には善光寺地震時に発生した2カ所の崩壊地が認められます。立ヶ花から丘陵地内の狭い流路を通過すると、飯山の城下町があり、その付近でも大きく氾濫しています（詳しくは『歴史的大規模土砂災害地点を歩く』のコラム20, 21参照）。

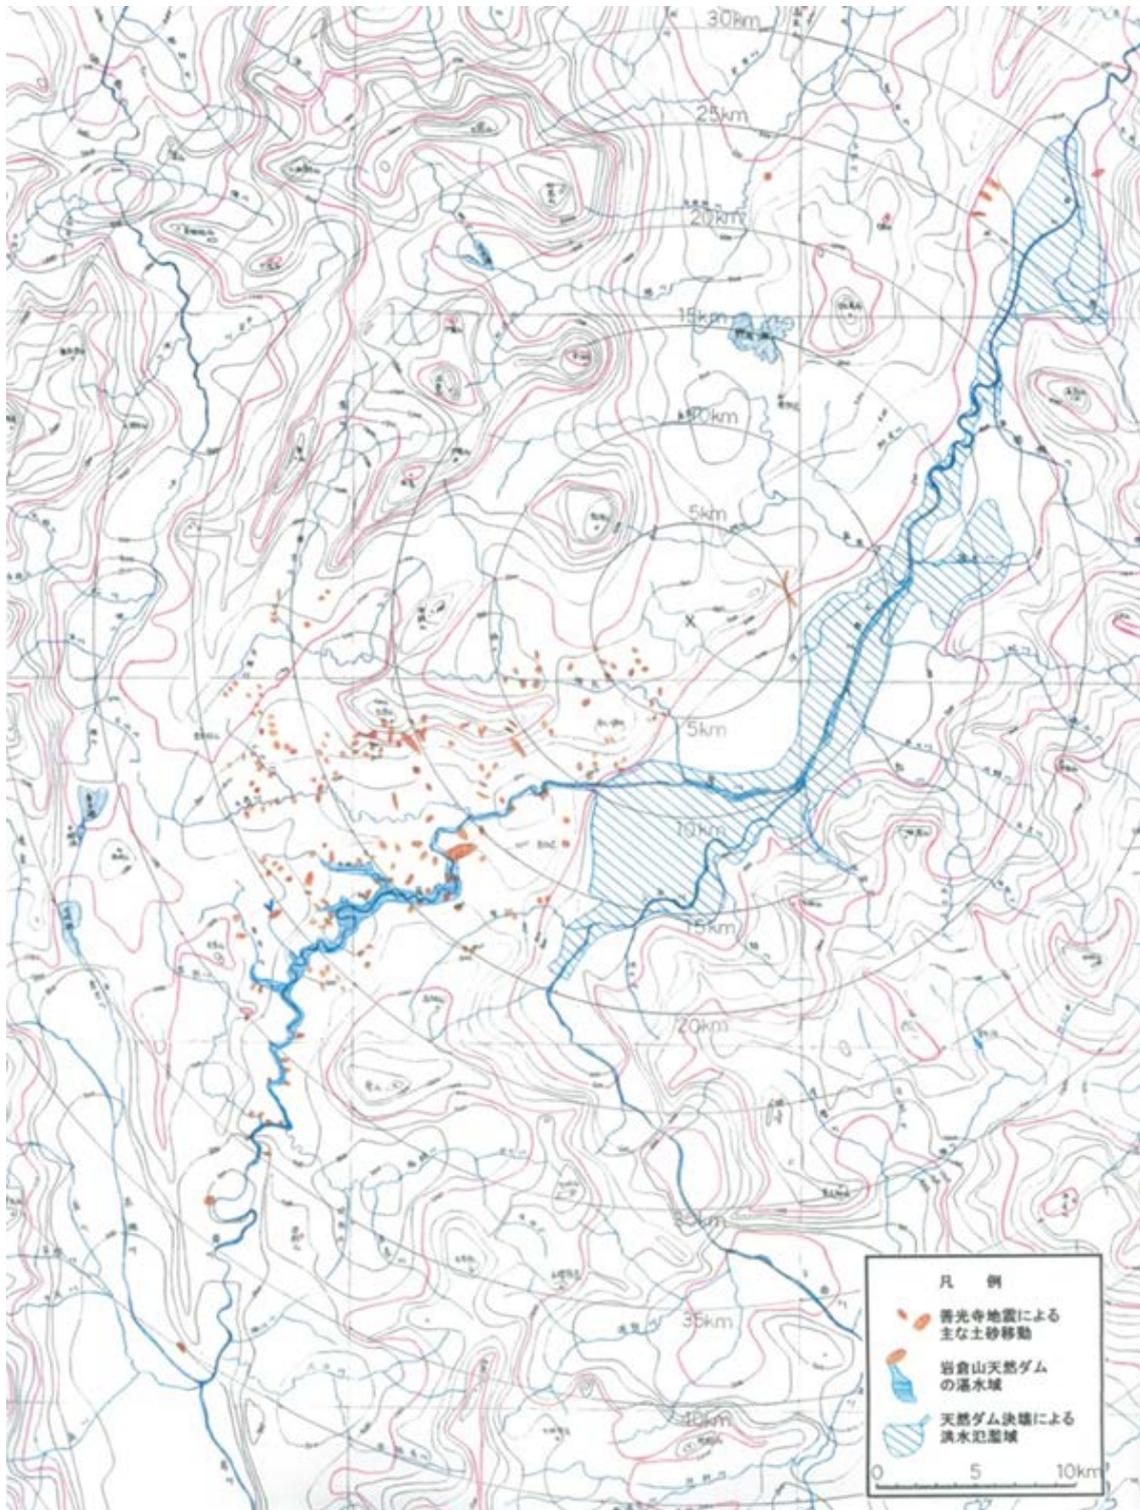
図3 長野県北部の接峰面図(1km 谷埋め方)と善光寺地震の土砂災害地点(井上, 2007)
青色の部分は岩倉山天然ダムの湛水域, 青の斜線は決壊後の洪水段波の氾濫範囲

図3は長野県北部の接峰面図（1km谷埋め法）と善光寺地震の土砂災害地点（赤羽・井上, 2007, 井上, 2007）を示しています。青色の部分は岩倉山天然ダムの湛水範囲、青の斜線は決壊後の洪水段波の氾濫範囲です。善光寺地震の震源は×印の地点で、同心円が描かれています。震源地付近から南西方向の犀川丘陵の範囲で、土砂移動が多発していることが判ります。最も大きな土砂移動地点が岩倉山の地すべりで、天然ダムの形成地点です。

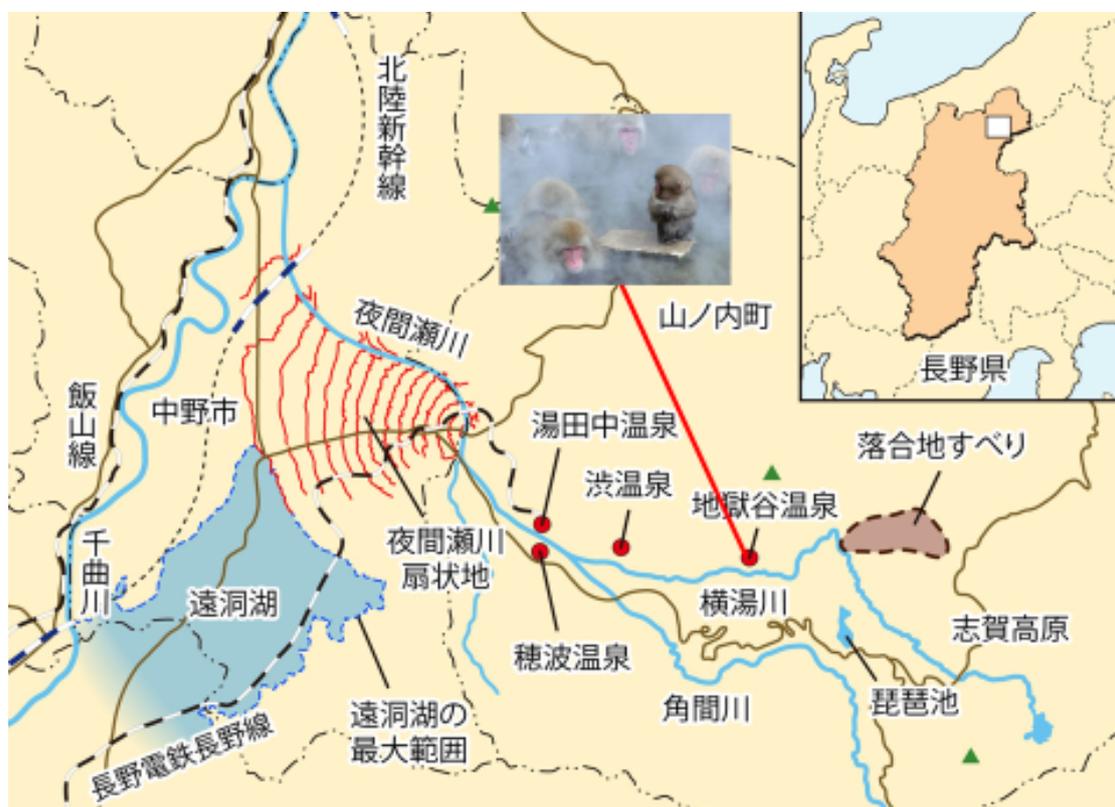
図4 夜間瀬川流域の概要（井上, 2018）

図4に示したように、夜間瀬川は、古い火山である志賀高原から多量の土砂を流出させる流域面積117km²、全長26kmの急流荒廃河川で、中野市柳沢で信濃川に合流しています。標高2000m前後の志賀高原に源流を持つ横湯川と角間川が山ノ内町の湯田中・渋温泉付近で合流しています。湯田中・渋温泉などの温泉街は横湯川・角間川・夜間瀬川の河床や河成段丘上に発達していますが、しばしば激甚な土砂・洪水災害を受けてきました。また、夜間瀬川下流部は、長さ6km、面積25km²の広大な夜間瀬川扇状地（中野市街地が載る）が形成されています。夜間瀬川扇状地の南側には遠洞湖（延徳たんぼ）と呼ばれる低湿地があります。

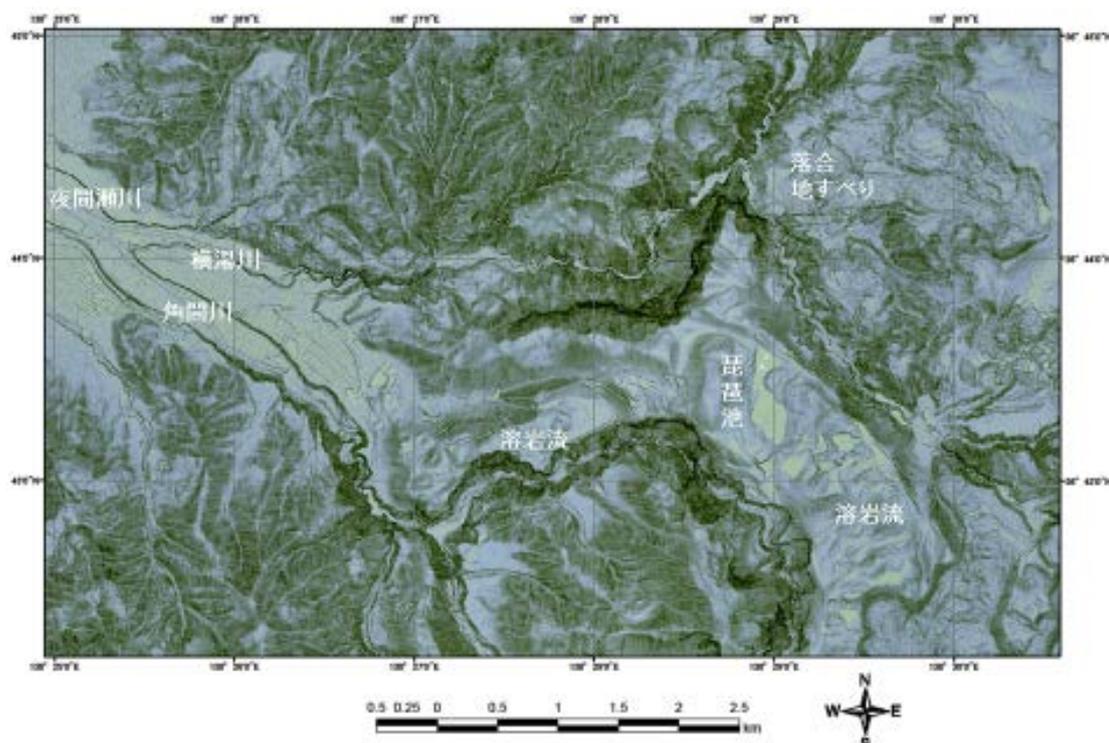
図5 夜間瀬川上流域の傾斜量図(井上, 2018)

図5は、長野県林務部作成の1mDEMを用いて作成した夜間瀬川上流域の傾斜量図(井上, 2009; 脇田ら, 2011)で、横湯川と角間川合流点から上流の詳細な微地形を表現しています。志賀山から流下する溶岩流地形とこの溶岩流によって堰き止められたと判断される旧湖沼地帯、その中央部に東西に伸びる落合地すべりが存在し、その下部には野猿公苑付近の横湯川の狭窄部、横湯川と角間川合流点の河床と河成段丘の地形などが読み取れます。溶岩流の上には琵琶池が存在します。

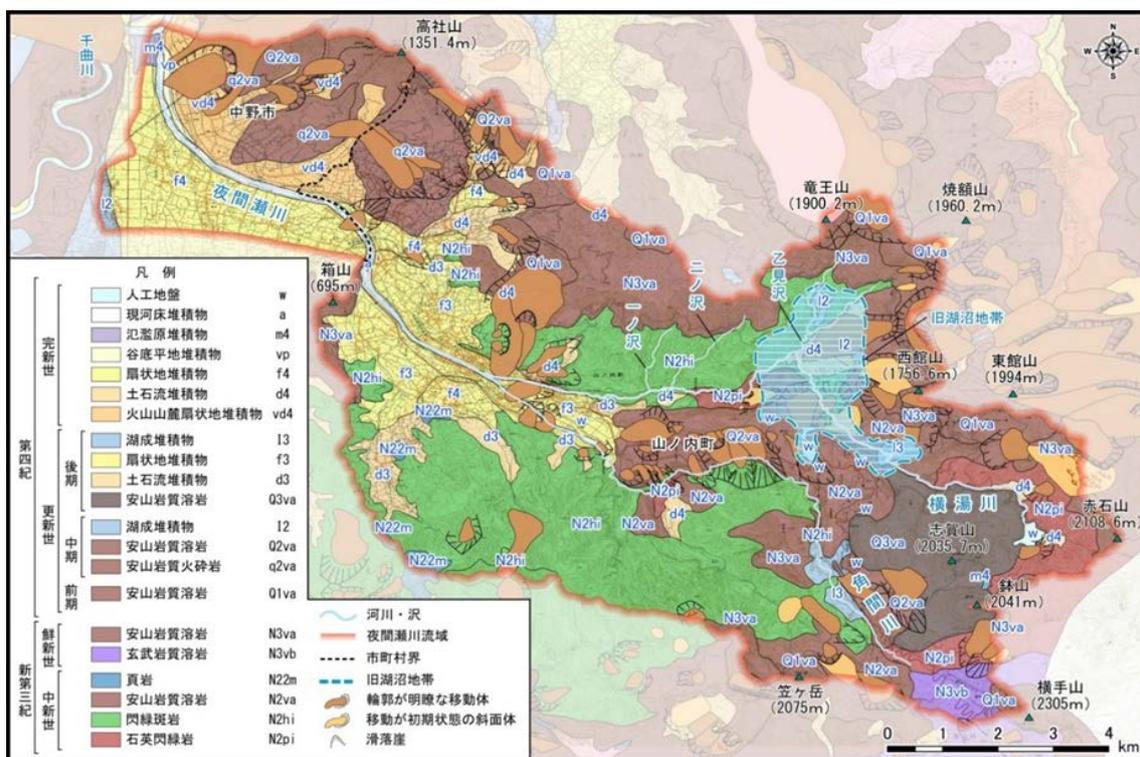
図6 夜間瀬川流域の地質および地すべり分布図（長野県デジタル地質図，2015 などをもとに編集）

図6は、「長野県デジタル地質図2015」及び防災科学技術研究所 研究資料「1:50,000

地すべり地形分布図」(清水ら, 2004) を用いて作成した夜間瀬川流域の地質および地すべり地形分布図です。現況崩壊地と地すべり地形は、横湯川右岸および角間川左岸に集中しています。地質は基盤を構成する閃緑斑岩及び石英閃緑斑岩等の貫入岩類と、志賀火山群より噴出した安山岩質溶岩及び安山岩質火砕岩が広く分布しています。横湯川右岸には、湖成堆積物および土石流堆積物が分布し、落合地すべりの変動域になっています。

赤羽ら(1992)によれば、更新世中期に志賀山からの溶岩流流出による堰止めで、落合地すべり地域の湖沼地帯ができ、軟弱な湖成層が形成されました。横湯川・角間川は溶岩流と基盤岩の境界に沿うようにして流下しています。

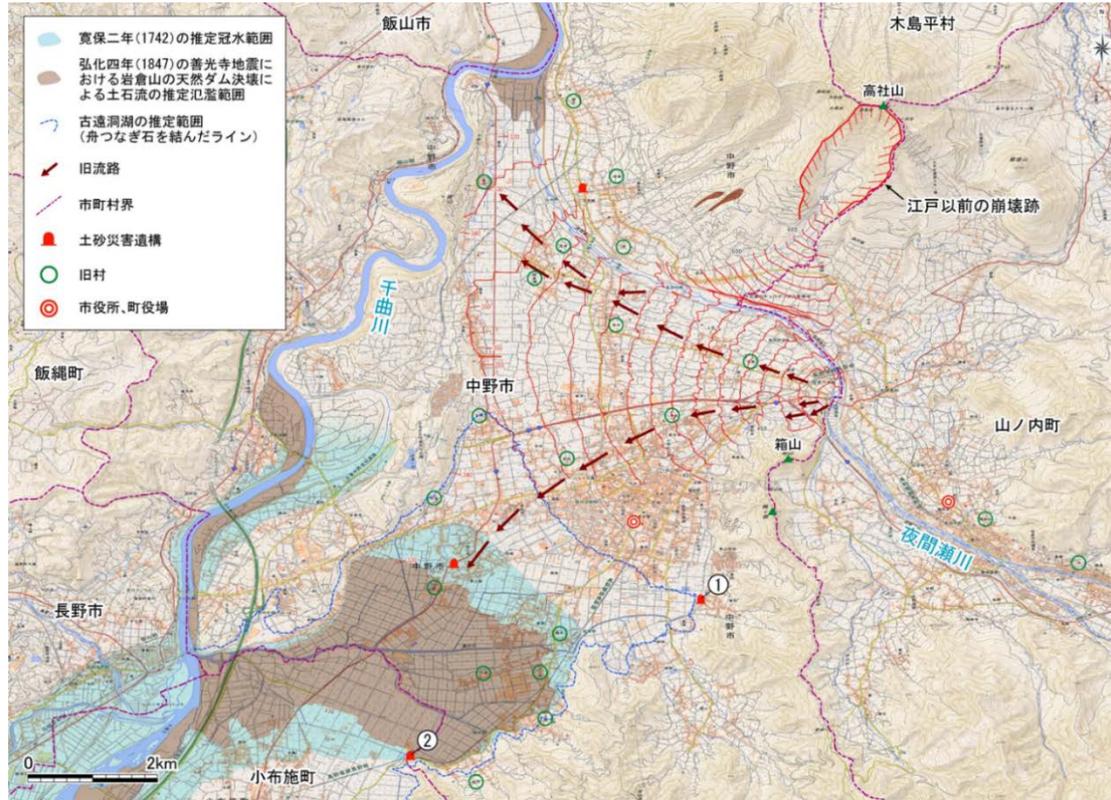
図 7 夜間瀬川扇状地の災害状況図（井上，2018）

山ノ内町誌刊行会（1973）によれば、夜間瀬川中流部は鎌倉時代から温泉として利用されており、多くの利用で賑わっていました。一方で、多くの土砂災害を受けてきたことが、中野市千曲川水系治水史編纂委員会（1994）、山ノ内町誌刊行会（1973）などの記録から知られています。表1と図7は夜間瀬川流域の主な土砂災害等をまとめたものです。

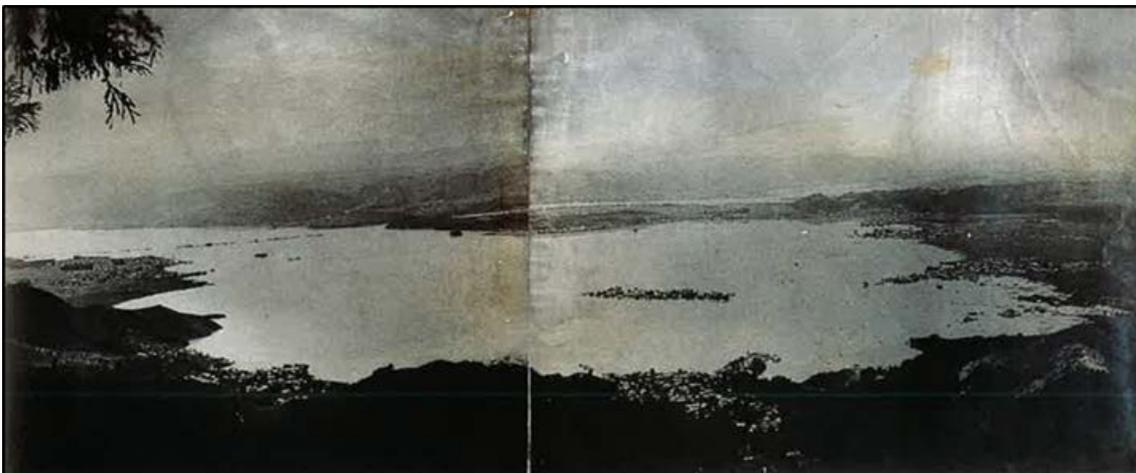
写真 9 明治 43 年（1910）8 月 10～14 日の豪雨による延徳たんぼの湛水（長野県立歴史館蔵）

明治43年（1910）の8月10～14日の記録的な豪雨が続く、東日本の広い範囲で被災しました（明治以降で最大の被害）。夜間瀬川流域でも甚大な洪水が発生し、浸水面積390町歩、浸水家屋740戸、神社3箇所、温泉区6箇所に達しました（写真9）。

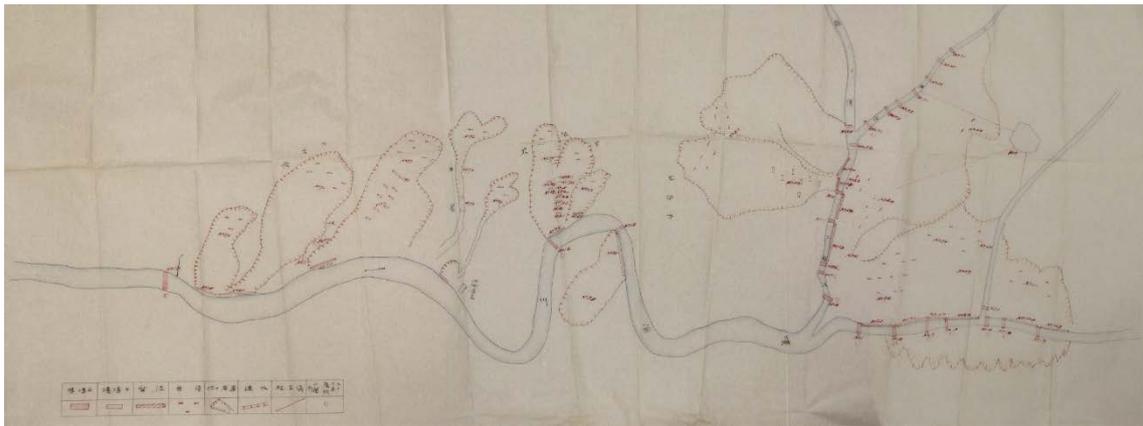
図8 明治39年度砂防工事の横湯ヶ所図（全体図）（長野県立歴史館蔵）

長野県は、明治30年(1897)に砂防法が制定された後、浅川、牛伏川、保科川等の砂防工事を開始し、明治39年(1906)から夜間瀬川の右支・横湯川上流部で、砂防事業を開始しました。図6は長野県立歴史館蔵の明治四十一年度横湯川砂防施工箇所見取図で、横湯川の右岸側、竜王沢合流点付近の落合地すべり(ビリクソ地区)下部付近で多くの砂防事業を計画・実施中であったことが分ります。この当時の施工は空石積の堰堤や排水路工や積苗工が主でした。しかし、明治43年(1910)8月の大洪水によって、激甚な土砂災害を受け、それまでに建設された砂防施設は、ほとんど破壊され残っていません。図8,9には計画中の施設もありますが、明治末期に施工された砂防施設の配置として、非常に貴重な図です。

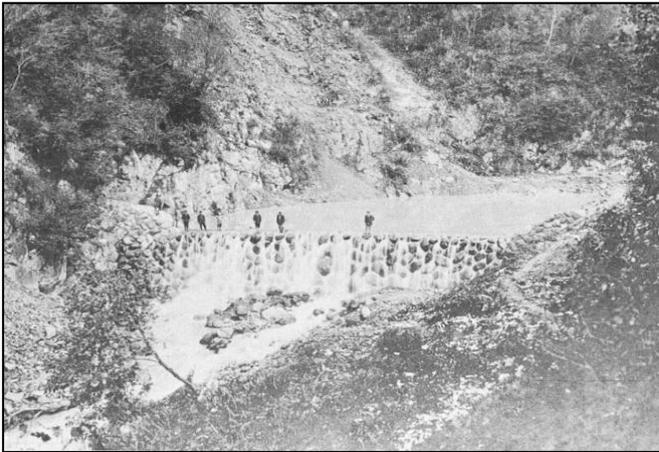
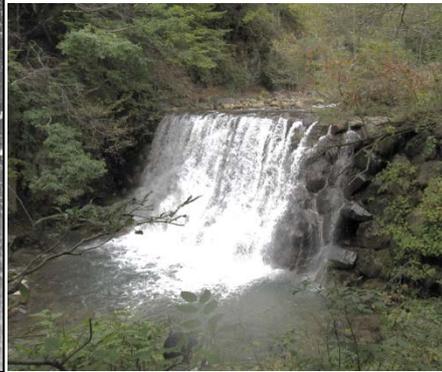
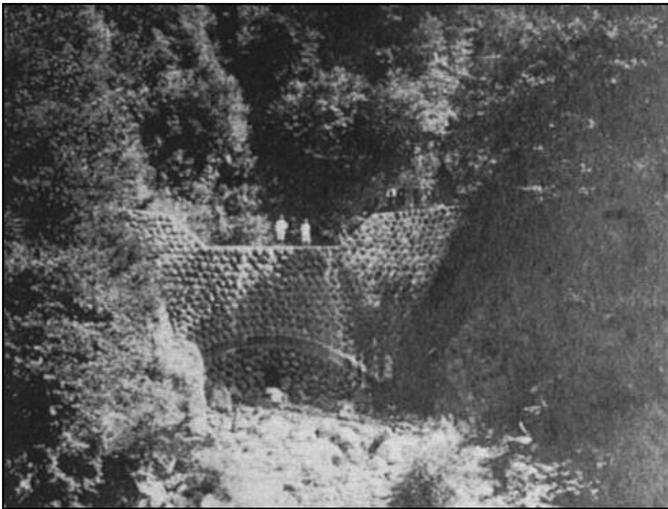
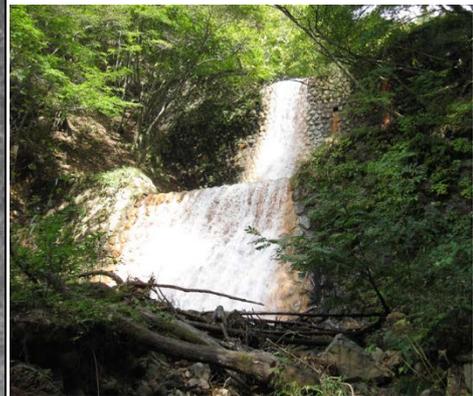
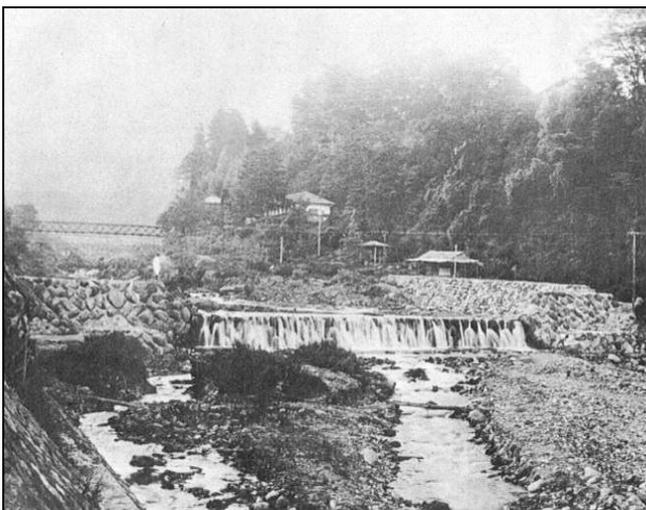
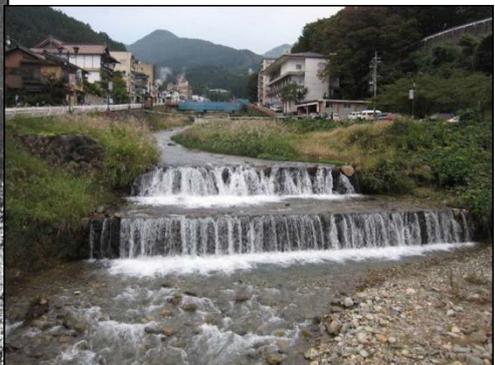
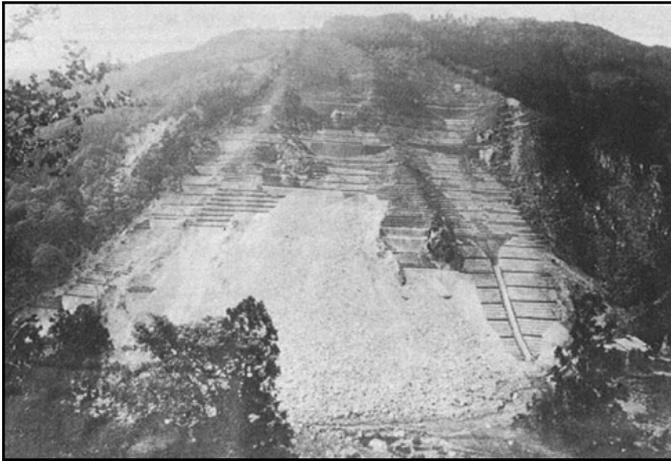
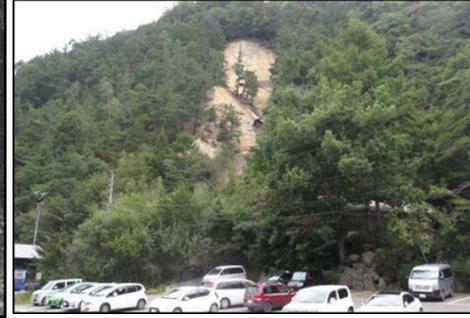
写真10 直轄第3号石堰堤（大正10年（1921）竣工） 写真11 同現況写真
信濃川上流直轄砂防百年史編集委員会（1979）：松本砂防のあゆみ

写真12 直轄第34号石堰堤（大正12年（1923）竣工） 写真13 同現況写真
信濃川上流直轄砂防百年史編集委員会（1979）：松本砂防のあゆみ

写真14 直轄第39号石堰堤（大正13年（1924）竣工） 写真15 同現況写真
信濃川上流直轄砂防百年史編集委員会（1979）：松本砂防のあゆみ

写真16 太古岩崩壊地 植栽工施工中 (撮影年不明) 写真17 現在の太古岩崩壊地 (駐車場)
信濃川上流直轄砂防百年史編集委員会 (1979) : 松本砂防のあゆみ

写真10～17は竣工当時の写真(信濃川直轄砂防百年史編集委員会, 1979)と現況写真を比較して示しました。

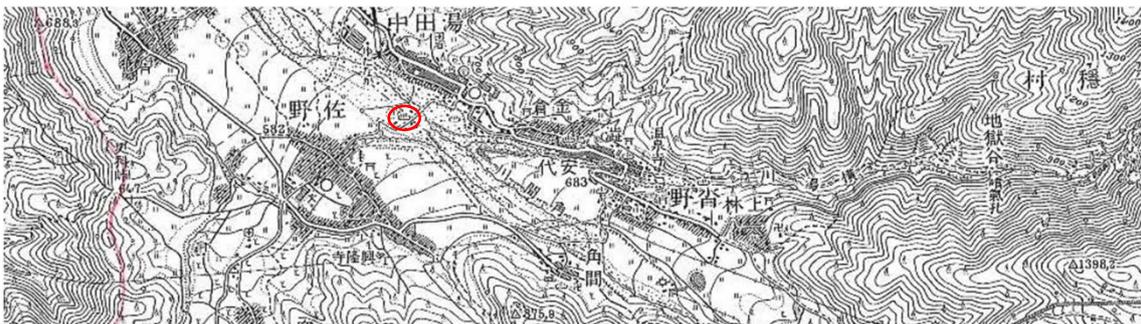
図11 横湯川温泉地付近の1/5万地形図「岩菅山」図幅, 昭和6年(1931)修正測量

図11と図12の1/5万地形図「岩菅山」図幅(1931年と1960年)を比較して頂くと判りますが、昭和7年(1932)から始まった横湯川の流路工整備により、横湯川の流路が固定されました。図11では、横湯川の河原に♨マークが付けられ、露天風呂が開設されました。流路工の進捗により、段丘下の谷底低地に徐々に温泉街が形成されて行きました。

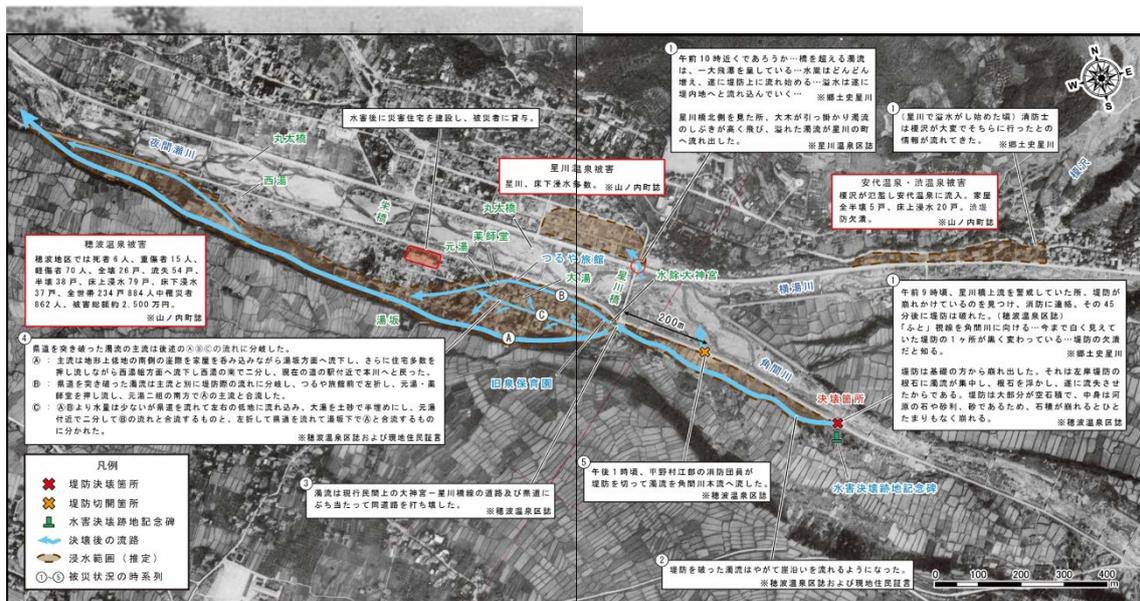
図13 昭和25年(1950)の災害状況図(井上, 2018)
(昭和22年(1947)米軍撮影空中写真の上に堤防決壊箇所等を示す)

山ノ内町誌刊行会(1973)によれば、湯田中温泉の対岸に位置する穂波地区は、明治31年(1898)の洪水で川原と化し、長い間荒地となっていました。大正14年(1925)に穂波温泉が発掘され、昭和7年(1932)からの長野県営砂防工事で夜間瀬川(横湯川・角間川)の流路工が整備されると、穂波地区などの段丘面下の夜間瀬川の沿川は温泉街として繁栄しました。穂波温泉区誌編集委員会・稲穂温泉区誌編集局(1991)によれば、昭和25年(1950)8月の豪雨で鉄砲水が発生し、角間川左岸の堤防が切れ、穂波温泉街を襲いました。図13はこの災害における濁流の流路を昭和22年(1947)米軍撮影の空中写真の上に堤防決壊箇所等を示す。土石は穂波温泉街に流入し、段丘に沿って流れ、夜間瀬川本川に戻りました。穂波温泉では死者6名のほか、家屋・耕地被害が多数発生しました(写真18~20)。また、星川橋に多くの流木がかかり、星川温泉街に浸水被害が発生しました。写真21はこの災害を伝える穂波温泉水害決壊跡地記念碑です。
