# 『自然災害から何を讀みとるか？』

## —2015年9月鬼怒川の氾濫・河道形態に学ぶ—

環境 NPO) City Watch Square 泉 耕二

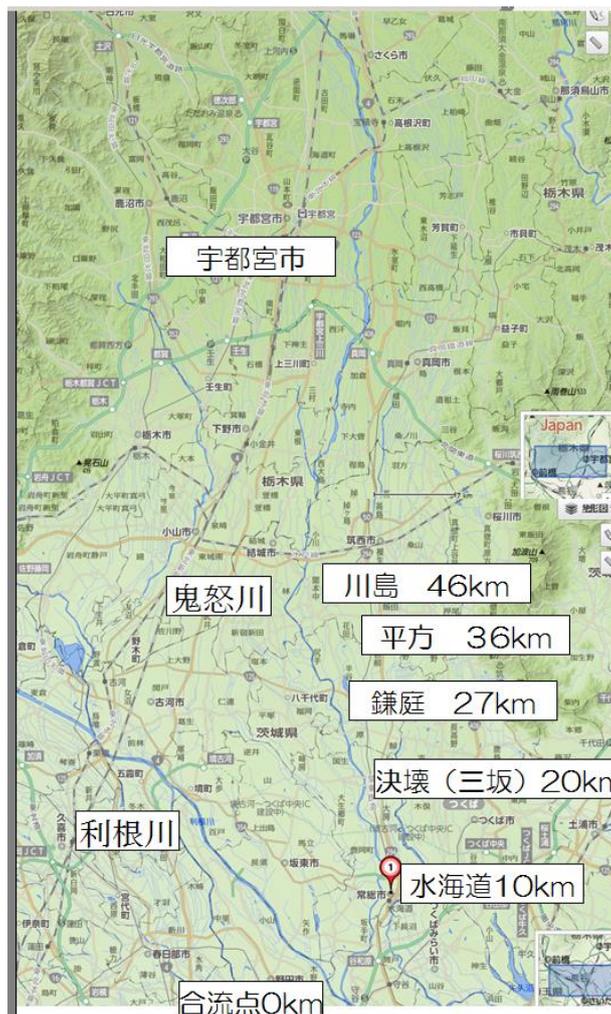
鬼怒川の地形図 (\*yahoo 地形図より)  
地名の距離は利根川との合流点からの距離を表す

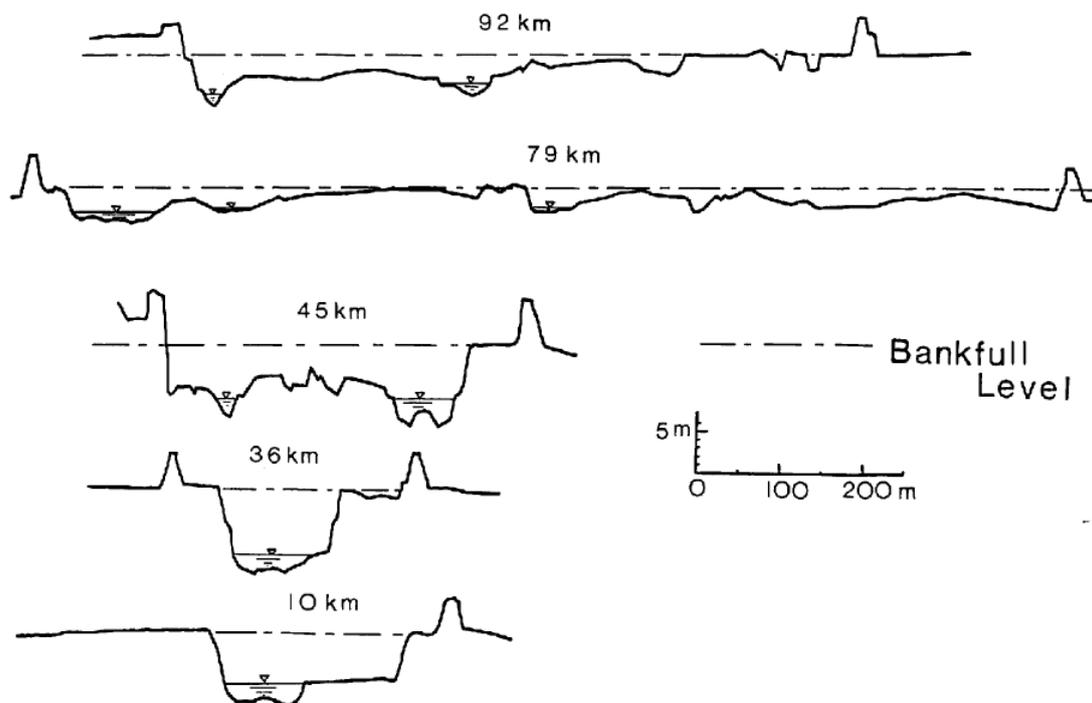
第1図 鬼怒川の河道横断形の変化<sup>1)</sup>: 距離は利根川との合流点からの距離

(縦・横軸は表示のとおり、深さを表す縦軸は拡大して表示)

鬼怒川の河道形態の特徴は川幅と深さの変化にあります。栃木県宇都宮付近の中流部（45~90km）での川幅（左岸と右岸の自然堤防間の距離；第1図；洪水時に満水となる堤防間距離）は600m~800mもあります。深さは浅く、数m程度です（後述）。第2-1図の空中写真を見ても、蛇行や、幾つかの流れに分岐があり川幅は広いことが判ります。

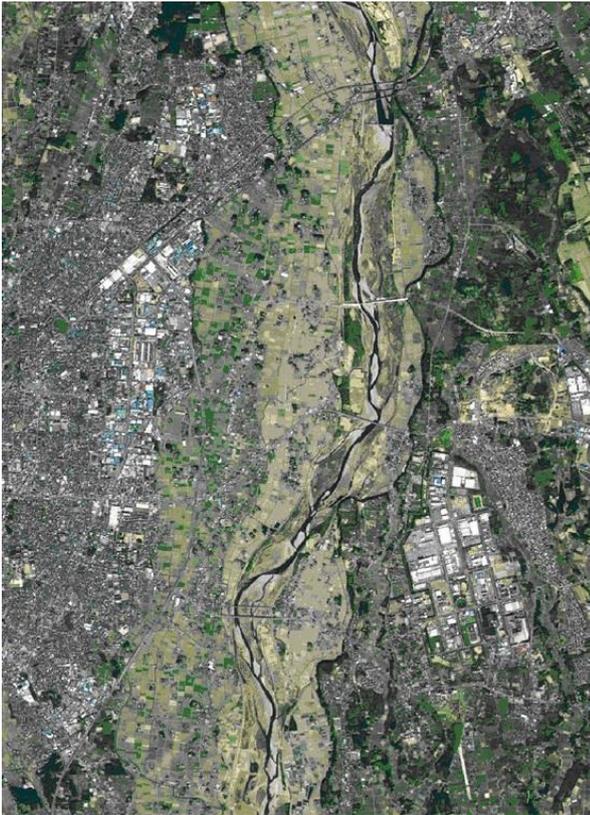
第2-1図宇都宮付近の鬼怒川（\*yahoo地図）

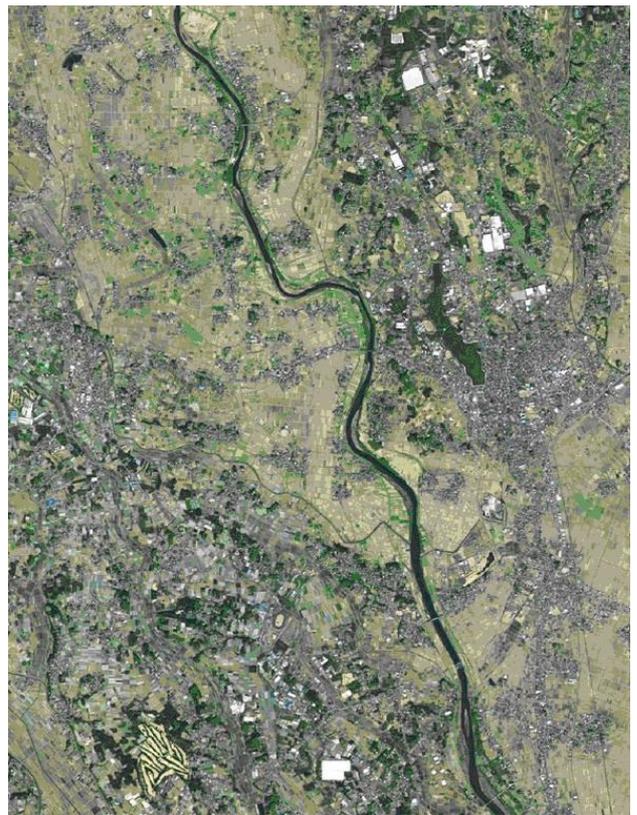
第2-2図常総市（石毛地区）付近の鬼怒川

一方、下流部（0~45km）では川幅は100m~200m程度になります。第2-2図を見ても、中流部ほどの蛇行もなく、流れの分岐は殆どありません。今回氾濫した常総市石毛地区はこの下流部のほぼ真ん中に位置します。

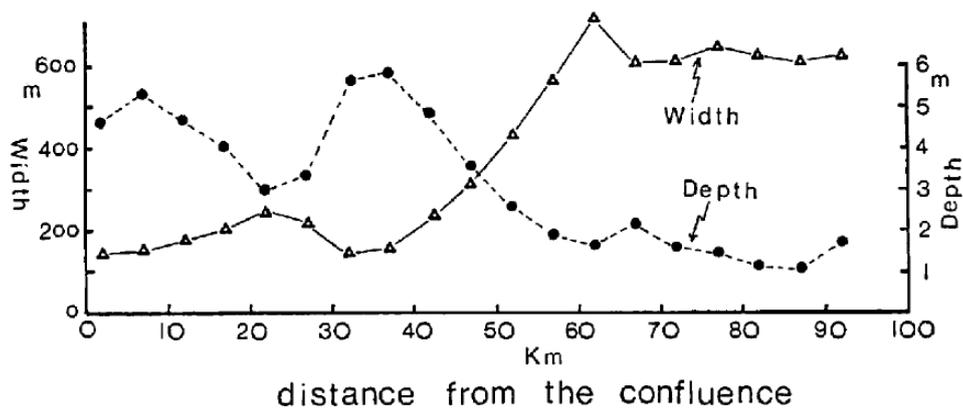
第3図に川幅と深さの変化を示しました。横軸は鬼怒川と利根川の合流点からの距離を、縦軸には川幅と川の深さを示しました。

鬼怒川の川幅と深さは合流点からの距離40~50kmを境に大きく異なります。中流部では川幅は広く、深さは浅い川になっていますが。下流部（40km以下）では

では川幅は狭く、深い川になっています。

第3図：鬼怒川の河幅 (width)と深さ (depth) の分布<sup>1)</sup> (1978年)

(横軸は合流点からの距離；幅は100m、深さはm単位で表示)

また、第3図を詳細に読むと、川幅は35kmあたりで一番狭く(150m程度)なり、その下流域(20km)では逆に若干広く(250m程度)なり、更に下流域に向けて川幅は狭くなっています。深さは逆比例で6m(35km)から3m(20km)に浅くなり、更に下流で深くなっています。将に、この領域は鬼怒川の流れのボトルネックになっているように思われます。即ち、35kmあたりで狭くなり、その下流域には若干流れを貯めるような、まるで『ひょうたん』のような領域(20~35km)が存在することになっています。この貯めるような領域(20~35km)の出口付近となる最下流域で越水・決壊氾濫が発生しています。

中間部の 37km（紫色）と 27km（緑色）では、上昇速度は約 45cm/時と約 37cm/時となり、上昇速度は逆転しています。(第 3 図によると 37km 付近では川幅が狭くなる為に、急激な水位上昇が起こっている。但し、27km 地点では 37km に比べ川幅が僅かに広がる傾向にあるので、その分水位の上昇が抑えられている)。

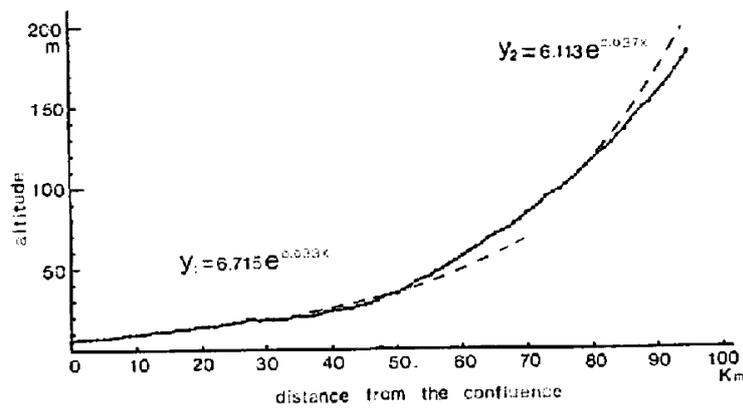
第4図 鬼怒川の河床縦断形<sup>1)</sup>；縦軸は河床高度（m）

河床縦断形は大きく2つの回帰曲線で表現できそうです。川幅、深さの変化と同様に、河床勾配は先述の45kmあたりを境に勾配が異なることに気付きます。中流部が急で、下流部はやや緩やかになっています。

さて、このような川で上流部に集中豪雨が降ると川の流れはどのように変化するのでしょうか。ここでは特に中流部と下流部での水位変化について議論を進めてみます。大雨が降ると、川の水位は急激なピークを持って、一気に流れ下る様子を想像してみてください。中流部では勾配が大きく、川幅は広く、スピードのついた水は流れ下ってきます。その流れが下流部では、川幅が狭く緩やかな処（40kmより下流部）に入ると、どうなると思いますか？川幅が狭くなりますから、急激に水位は上昇します、また勾配が緩やかになっていることから水が溜まる傾向が出てくるのが想像できます。即ち、上流部で大雨が降り、水位のピークが発生し、そのピークが流下すると川幅の狭い、勾配の緩やかな下流部では大きな水位変化（急激に水位が上昇する）となって現れることが判ります。

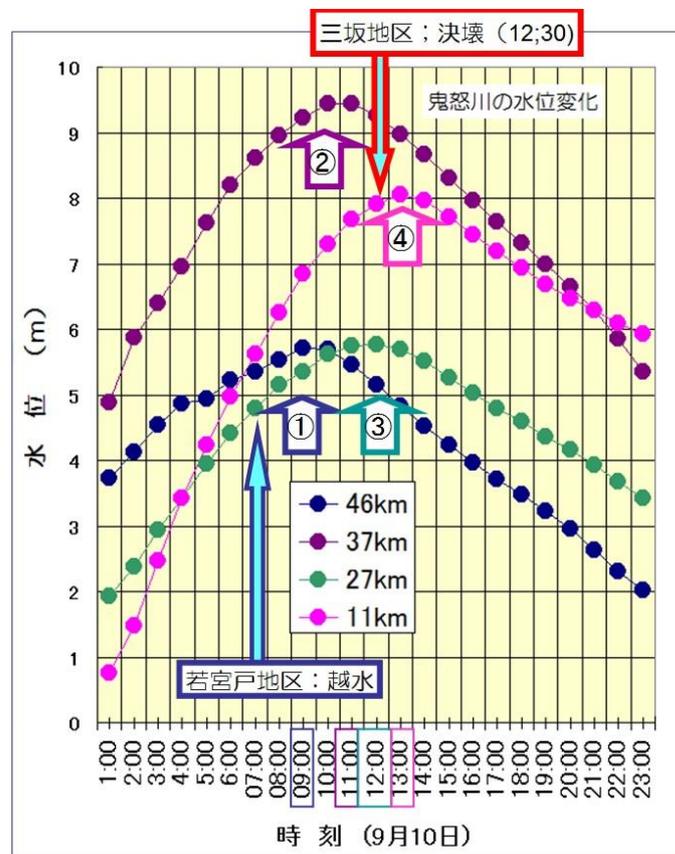
第5図 鬼怒川の9月10日の水位変化；国土交通省「川の防災情報」data使用

(水位の観測点は上流から川島46km、平方37km、鎌庭27km、鬼怒川水海道11km)

観測点は、栃木県との茨城県の県境46km(茨城県筑西市川島)とその下流に向かって37km(茨城県下妻市平方)、27km(茨城県下妻市鎌庭)、洪水・氾濫地域(20km)より下流の、11km(茨城県常総市本町；鬼怒川水海道)です。

図中に上流から下流への各観測点での水位のピークを①②③④で示しました。時間とともに水位のピークが上流から下流に伝播していることが判ります。この水位ピークは 9:00～13:00 と移動しています。

① (46km)から②(37km)は距離で約 9km、2 点間を凡そ 2 時間かけて移動していきます（平均移動速度は約 4.5km/時）。

② (37km)から③(27km)は、距離 10km を約 1 時間で移動しています（平均移動速度、約 10km/時）

③ (27km)から④11km は距離 16km を約 1 時間（平均移動速度、約 16km/時）で移動しています。下流に流れるに従って移動速度は加速していることが判ります。

中流部の 46km 地点(青色)は、水位上昇の速度（変化率）は 8 時間で 2m 程度、即ち平均で約 25cm/時で比較的緩やかな水位上昇です。(川幅が広い事により緩やか)

最下流部の 10km 地点（桃色）での水位上昇率は 12 時間で 7m 程度、即ち、平均で約 58cm/時と急激な水位上昇です。中流部に比べほぼ 2 倍の水位上昇速度とな

次に越水・決壊が発生した約 20km の領域の水位変化を類推してみる。この地点の水位ピーク時刻は第 5 図の 27km (緑色) のピーク時刻 12:00 と 10km 地点 (桃色) のピーク時刻 13:00 の中間付近の変化を示すと思われる。その水位ピーク時刻は将に 12:30 頃に該当する。20km 地点を水位ピークが通過する頃に最高水位を示したであろうことが図から読み取れます。三坂地区での堤防の決壊時刻が 12:30 ですから、将にこのピーク到達時に決壊していた事が判ります。

また、水位上昇速度も、27km (緑色) の上昇速度約 37cm/時と 10km 地点 (桃色) の約 58cm/時の中間程度を示すとすれば、水位が溜まる方向の、ほぼ 37cm/時、程度を示した可能性があります。水位流下ピーク時刻と水上昇傾向が将に越水・決壊とほぼ一致していたことが読み取れます。勿論、鬼怒川の堤防高さとの関係で越水・決壊は起こりますが、堤防高さの程度だけでは無く、領域的に河道形態から洪水に弱い領域があったことは説明できそうです。

利根川との合流部付近の水位データを見ないと言及できないのですが、利根川水位の影響によって鬼怒川合流部付近でバックウオータ (水の滞留・逆流) も起こりえます。いずれにしても、水位上昇のデータから読めることは、越水・決壊・氾濫した (約 20km) 領域付近では、水位ピークの移動と滞留により、大きな水位変化があったこと、その水位変化は 5~8m という大きな値を示していたことが判ります。

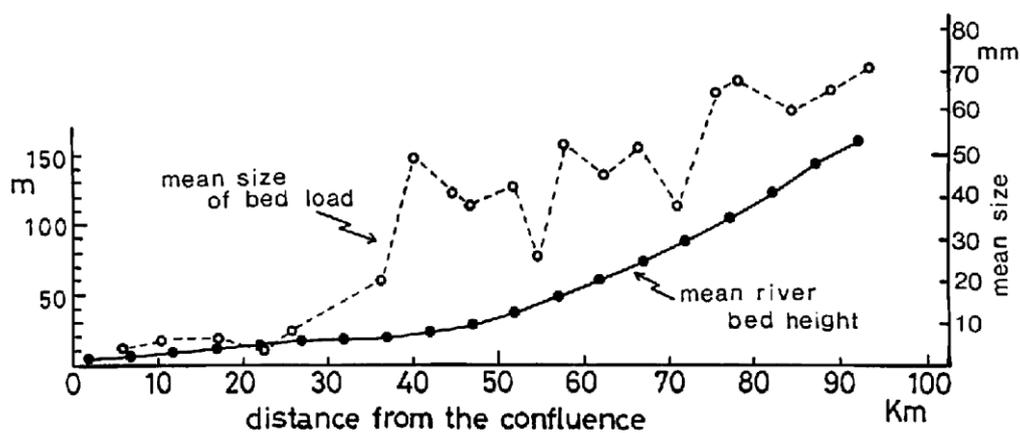
第5図 鬼怒川の河床縦断形と河床砂礫の平均粒径 (mm) <sup>1)</sup>

第5図に示しますように、40kmより上流部と下流部では河床砂礫の平均粒径は大きく異なります。即ち、上流部では礫（大きな石）で、平均粒径は30~70mmですから、結構大きな石によって河床が形成されています。上流部の山地で生成・搬出された岩石が大きな石へと砕かれ、河川に流れこみます。この石が下流に流れるに従い、粒径が小さく（礫）なっていることがこの図からも読み取れます。

一方、下流部の30kmより下流では河床は殆ど砂によって形成されています。

即ち粒径の小さな砂に砕かれていることが判ります。よって、この砂河床部では水流によってより側岸も侵食を受け易いことが判ります。今回の洪水・氾濫がこ

の砂河床領域に起きたことも説明できそうです。
